DOCUMENTAÇÃO FOTOGRÁFICA

OBRA: Conclusão da construção de 01 (uma) creche no distrito da encruzilhada, município de Bom Jardim/PE.

EMPRESA CONTRATADA: M Lira Construções e Serviços EIRELI EPP.

BOLETIM Nº 06

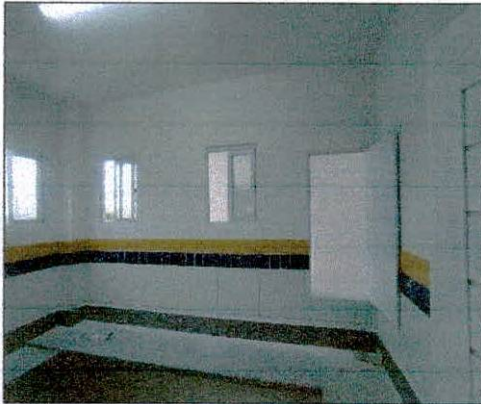
Foto 07: Pintura Interna.

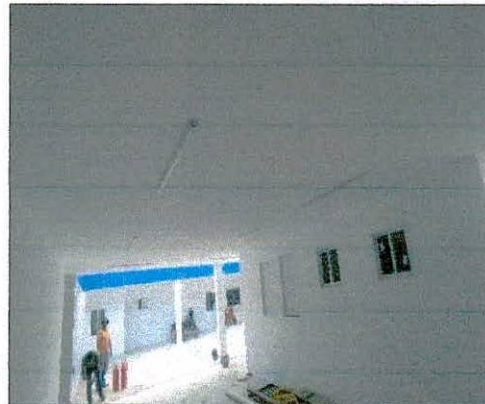
Foto 08: Pintura interna executada.

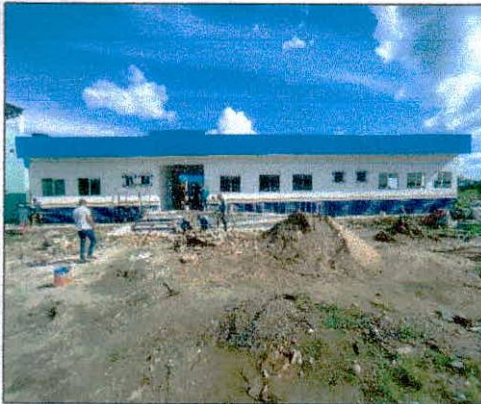
Foto 09: Pintura externa.

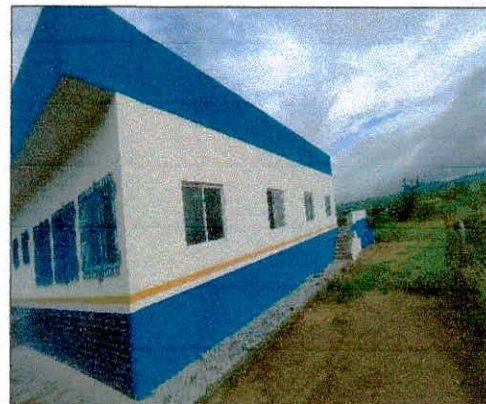
Foto 10: Pintura externa executada.

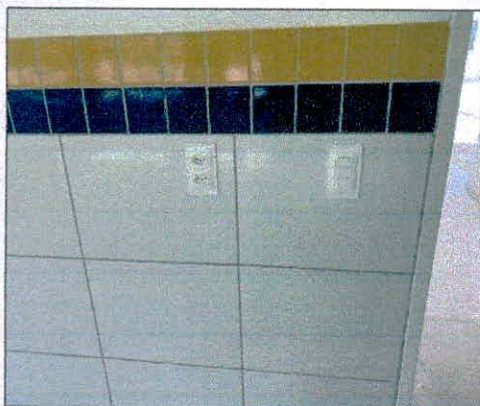
Foto 11: Interruptores, tomadas e instalados.

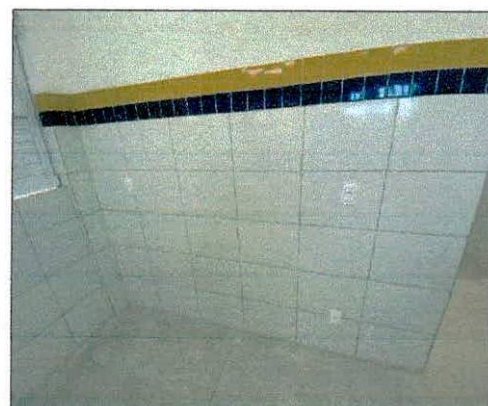
Foto 12: Interruptores e tomadas instalados.

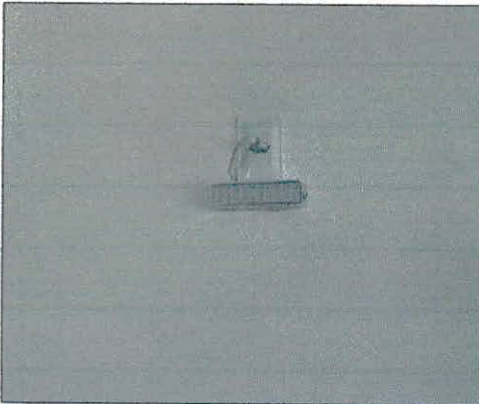
Foto 13: Luminária de emergência instalada.

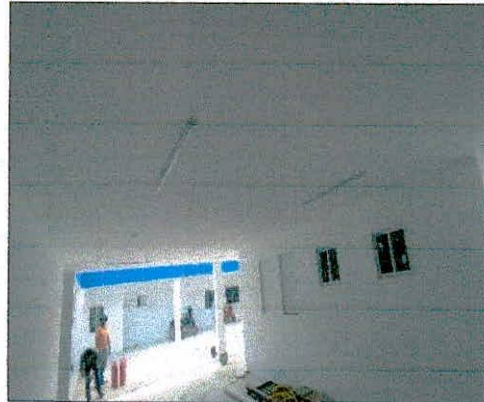
Foto 14: Pintura interna executada.

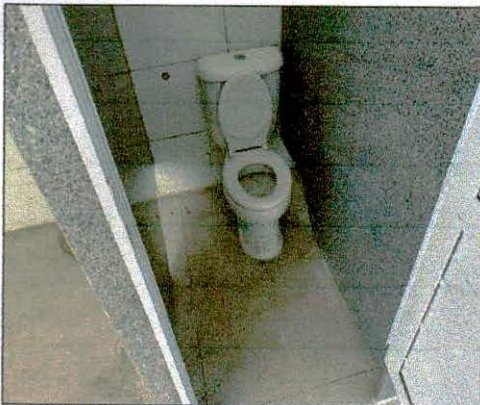
Foto 15: Vasos Sanitários instalados.

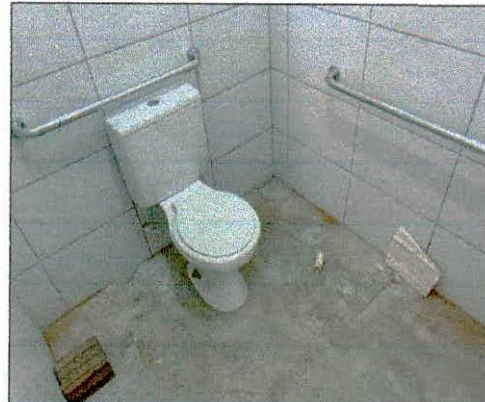
Foto 16: Vasos e barras de apoio instalados.

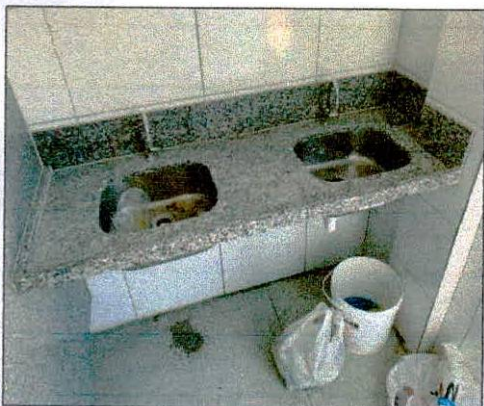
Foto 17: Cubas de metal e torneiras instaladas.

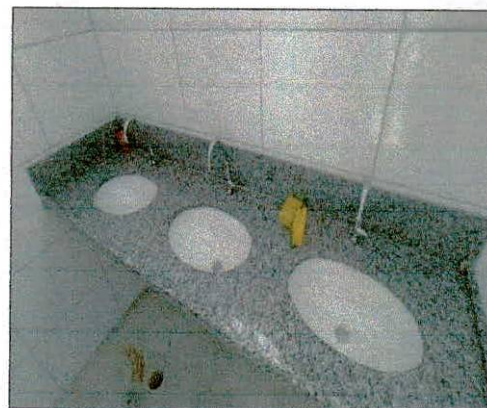
Foto 18: Cubas de louças brancas instaladas.

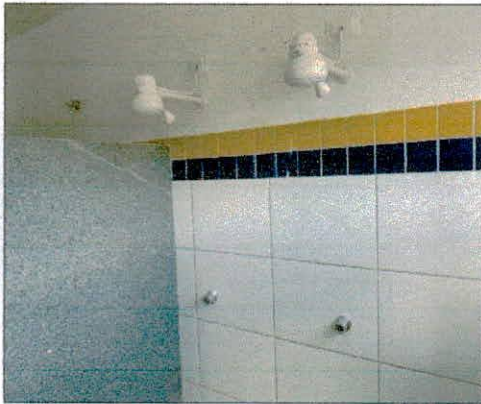
Foto 19: Chuveiros elétricos e registros instalados.

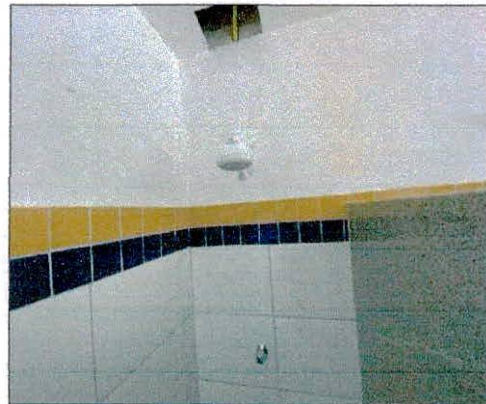
Foto 20: Chuveiros elétricos e registros instalados.

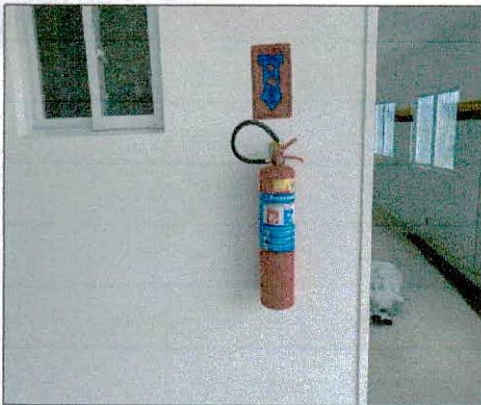
Foto 21: Extintores instalados.

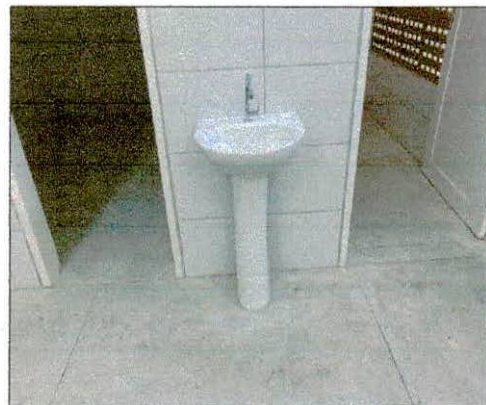
Foto 22: Vasos e barras de apoio instalados.

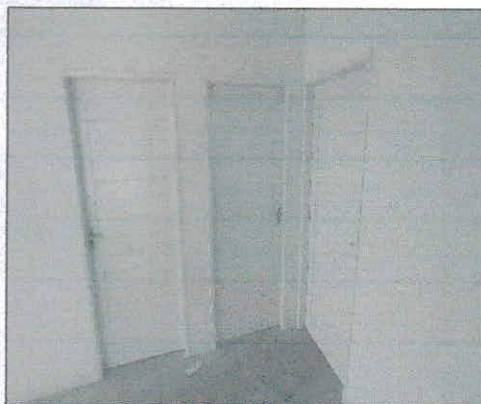
Foto 23: Pintura das portas de madeira executadas.

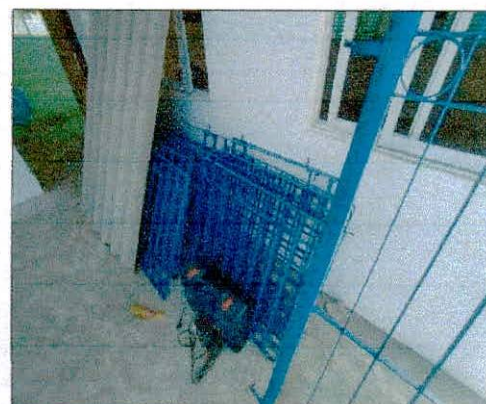
Foto 24: Pintura das esquadrias de metal executada.

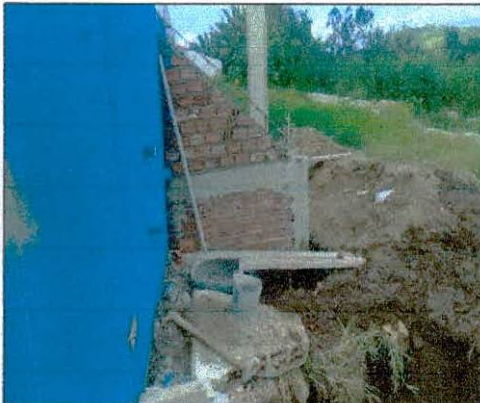
Foto 01: Alvenaria dos contrafortes.

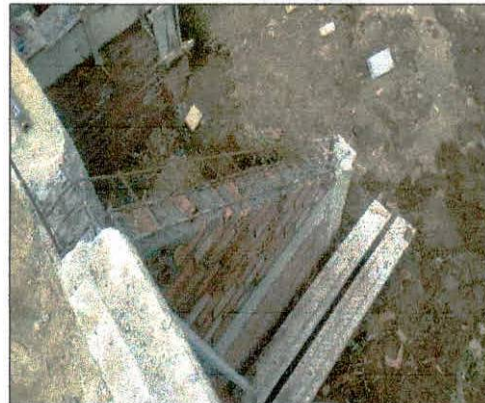
Foto 02: Execução de pilares vigas e fundação dos contrafortes.

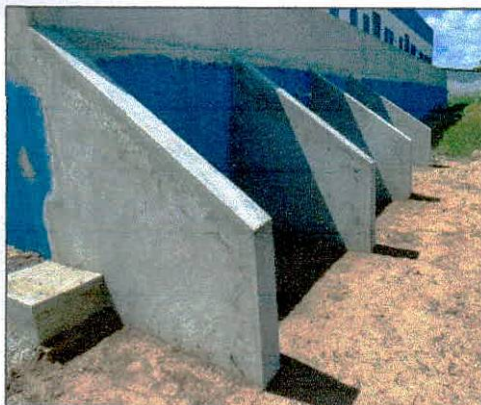
Foto 03: Chapisco e reboco dos Contrafortes.

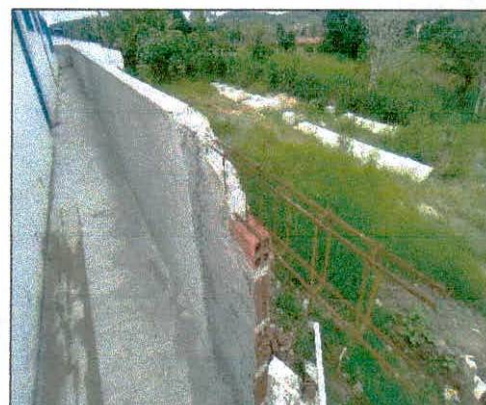
Foto 04: Reconstrução do muro da fachada

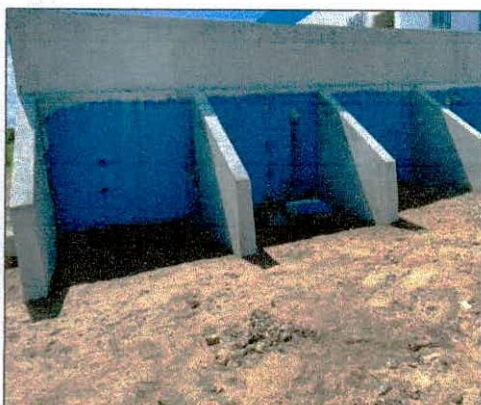
Foto 05: Muro e contrafortes executados.

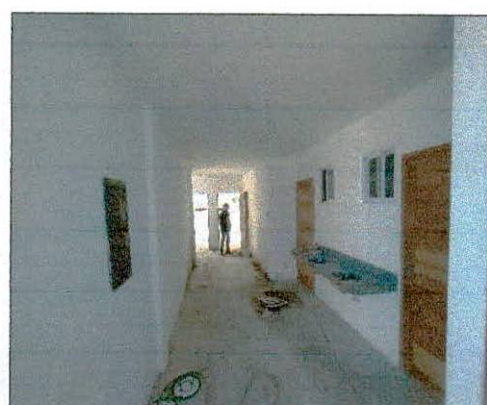
Foto 06: Pintura interna.
