DOCUMENTAÇÃO FOTOGRÁFICA

OBRA: Conclusão da construção de 01 (uma) creche no distrito da encruzilhada, município de Bom Jardim/PE.

DATA DE ELABORAÇÃO: 27-09-2022

BOLETIM Nº 007

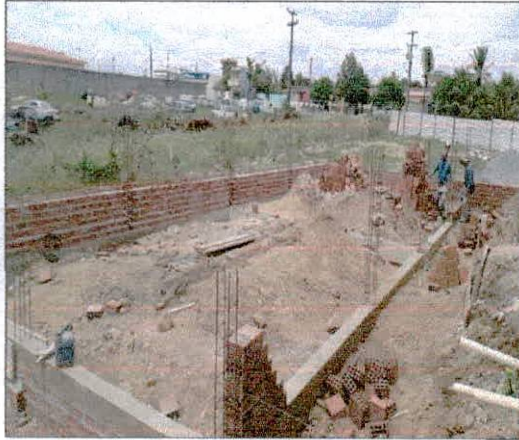
Foto 01: Execução de pilares e vigas de concreto armado das novas salas.

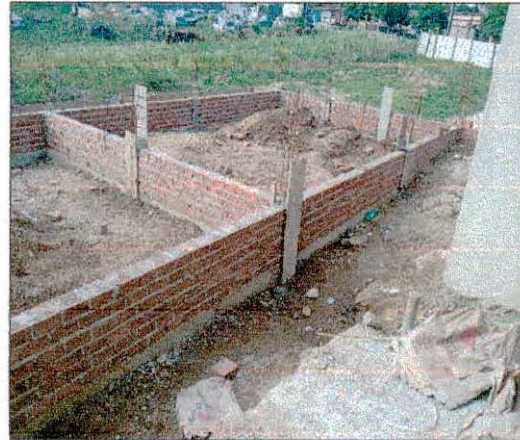
Foto 02: Execução de pilares e vigas de concreto armado das novas salas.

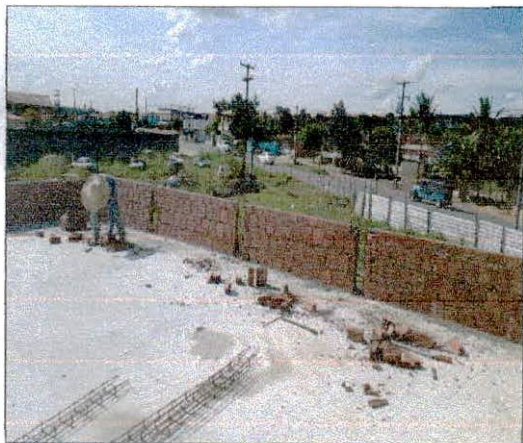
Foto 03: Execução de pilares e vigas de concreto armado das platibandas.

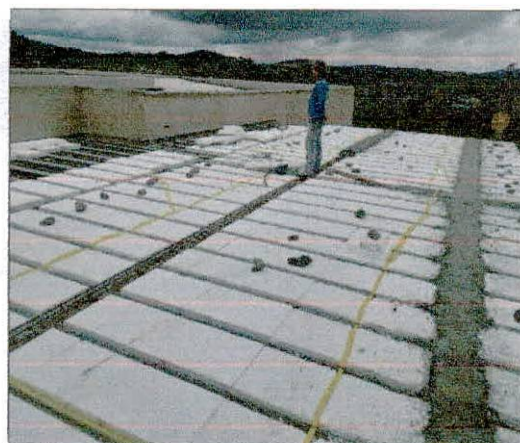
Foto 04: Execução da Laje treliçada das novas salas.

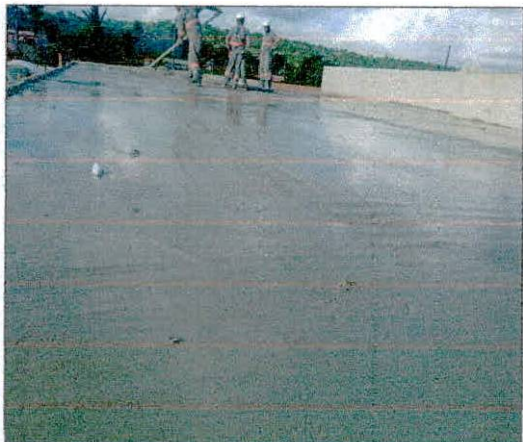
Foto 05: Laje concretada.

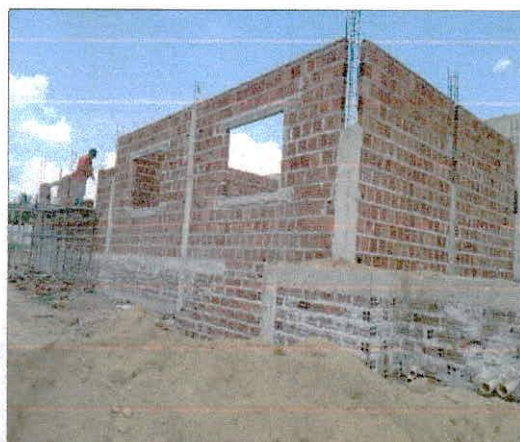
Foto 06: Execução de alvenarias de vedação.

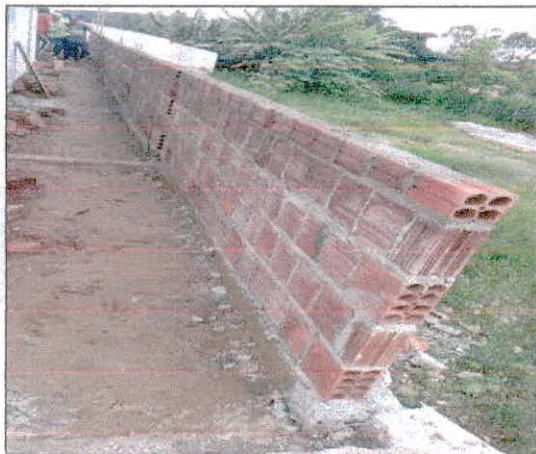
Foto 07: Execução de alvenarias do muro.

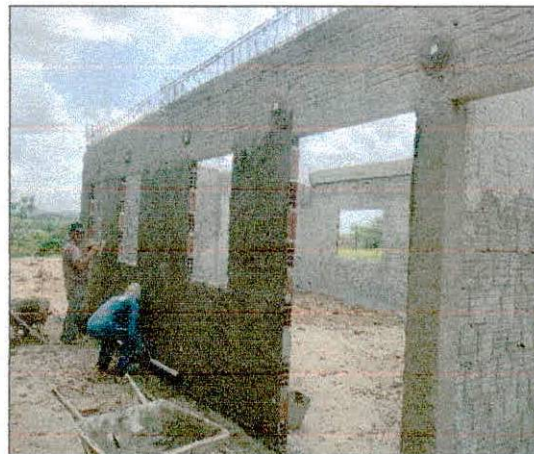
Foto 08: Execução chapisco e reboco das alvenarias.

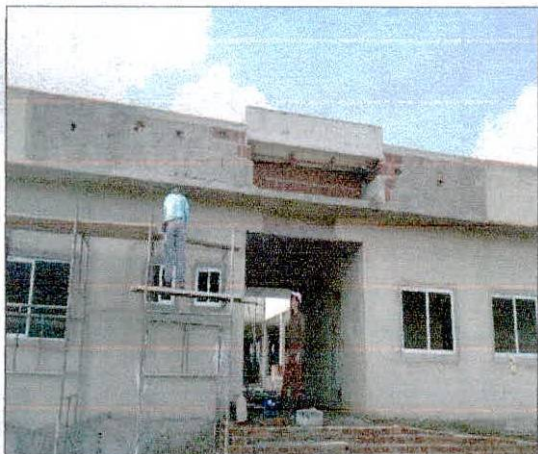
Foto 09: Execução de chapisco e reboco de fachadas.

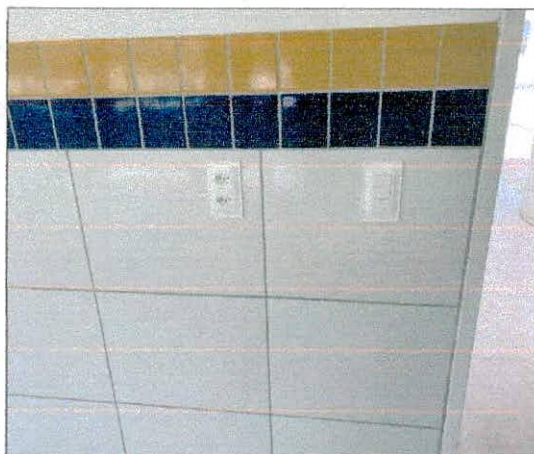
Foto 10: Aplicação de cerâmicas executada.

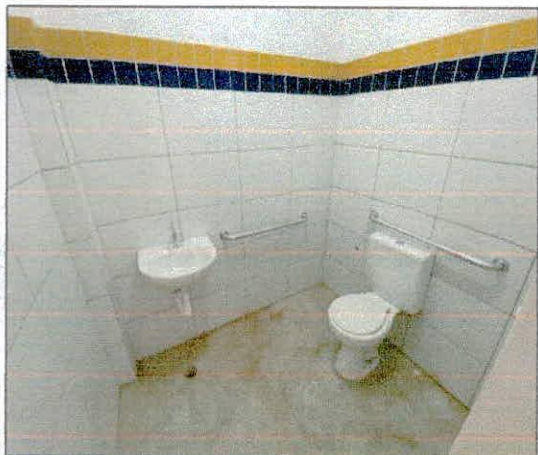
Foto 11: Aplicação de cerâmicas executadas.

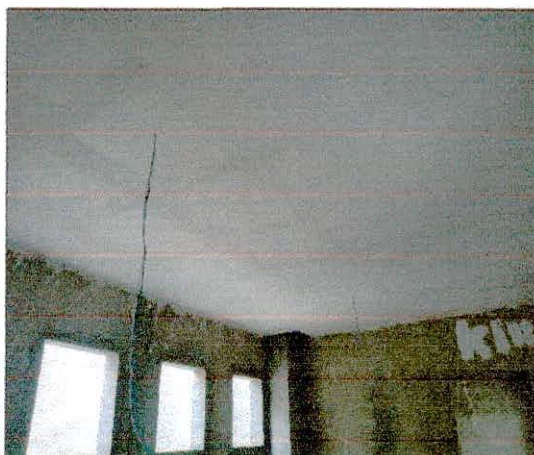
Foto 12: Aplicação de forro de gesso nos ambientes executada.

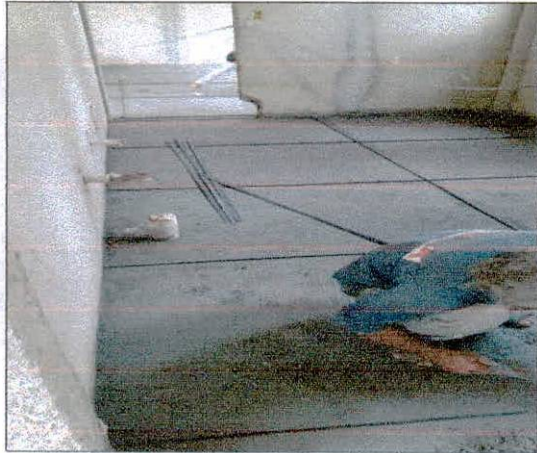
Foto 13: Execução de piso granilite das salas.

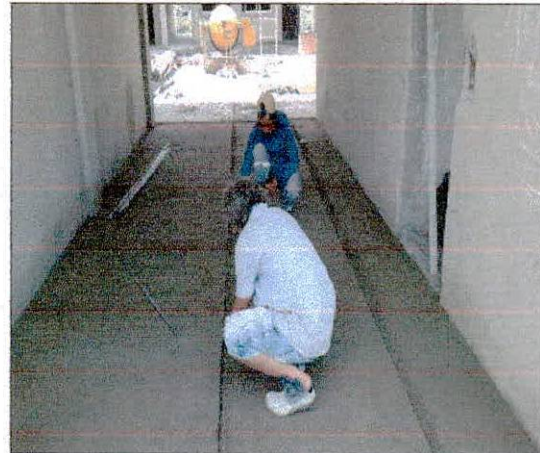
Foto 14: Execução de piso granilite das áreas de circulação.

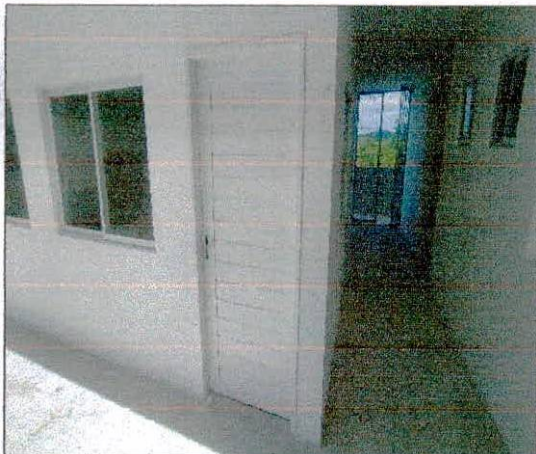
Foto 15: Portas e alizares instalados.

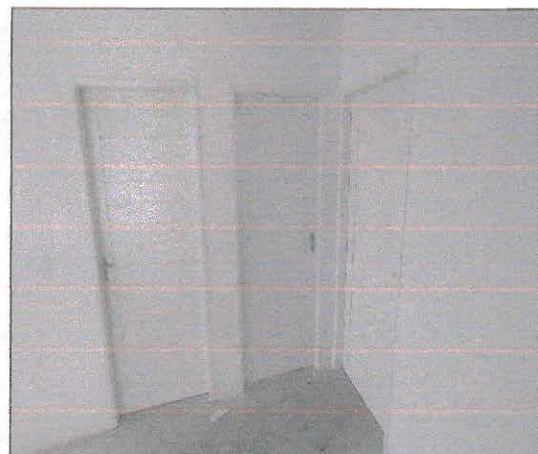
Foto 16: Portas e alizares instalados.

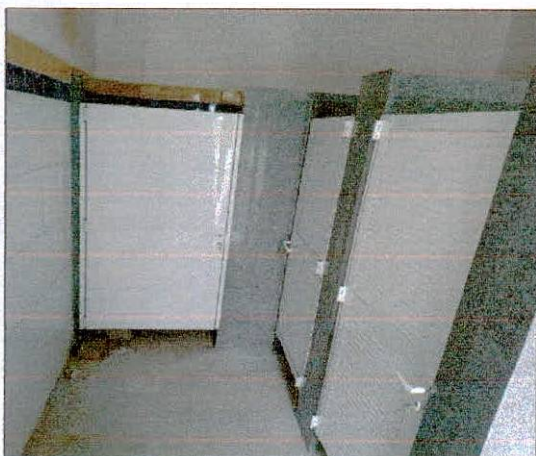
Foto 17: Portas de alumínio instaladas.

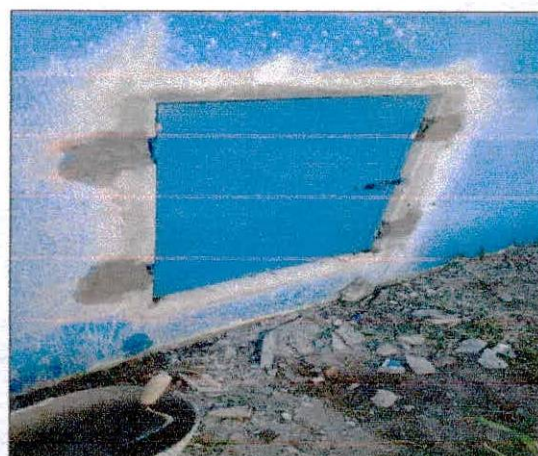
Foto 18: Porta de ferro com chapa instalada.

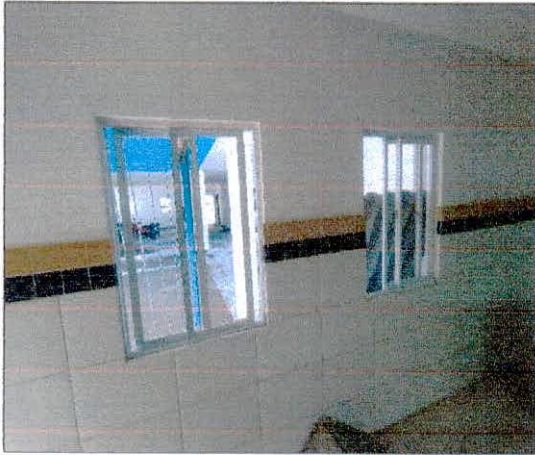
Foto 19: Janelas de alumínio instaladas.

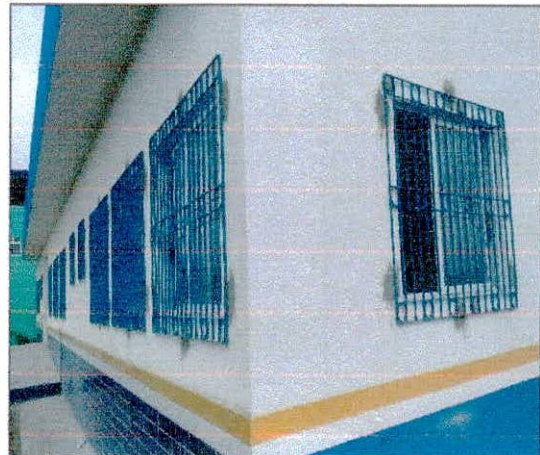
Foto 20: Instalação de grades das janelas executada.

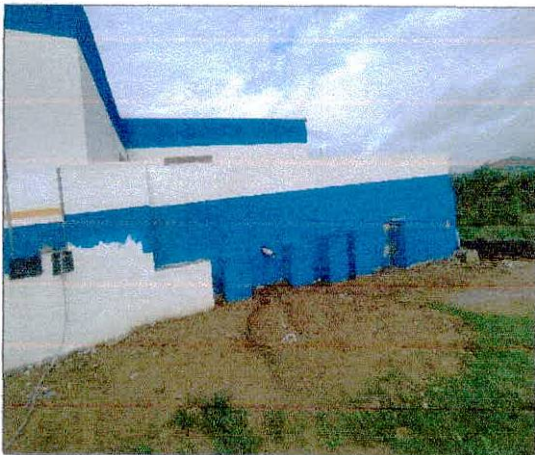
Foto 21: Execução de pintura das paredes externas.

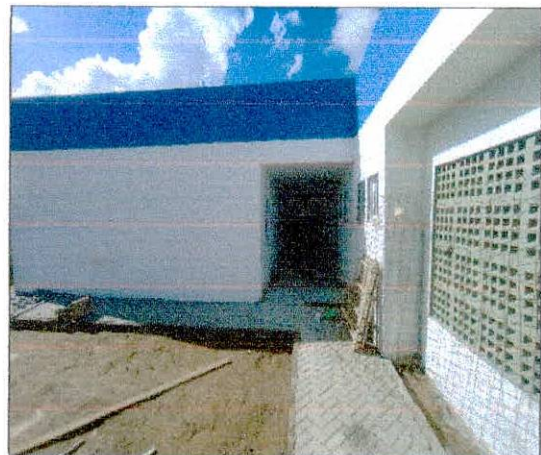
Foto 22: Execução de pintura das paredes externas.

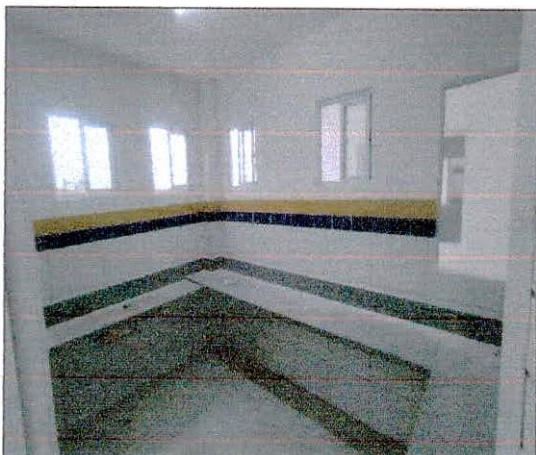
Foto 23: Execução de pintura em ambientes internos.

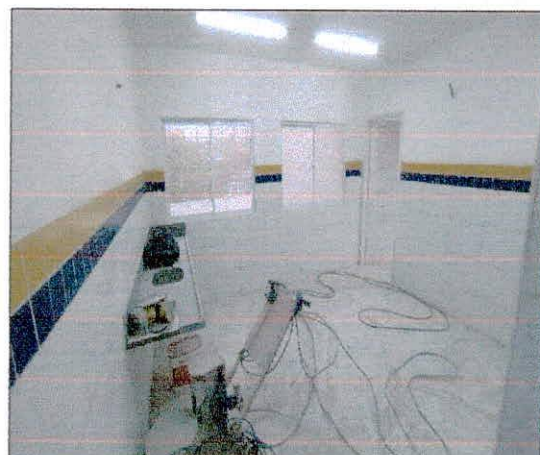
Foto 24: Execução de pintura em ambientes internos.
