DOCUMENTAÇÃO FOTOGRÁFICA

OBRA: CONSTRUÇÃO DE ÁREA DE RECREAÇÃO E COBERTURA DO PLAYGROUND DA CRECHE E ENCRUZILHADA

LOCALIZAÇÃO: DISTRITO DA ENCRUZILHADA, BOM JARDIM/PE.

BOLETIM Nº 02

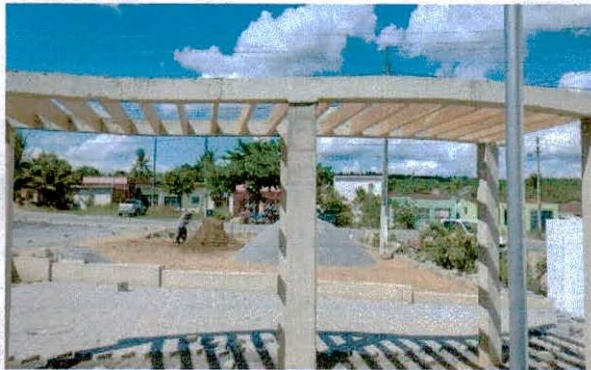
Foto 01: Execução de estrutura de pergolados

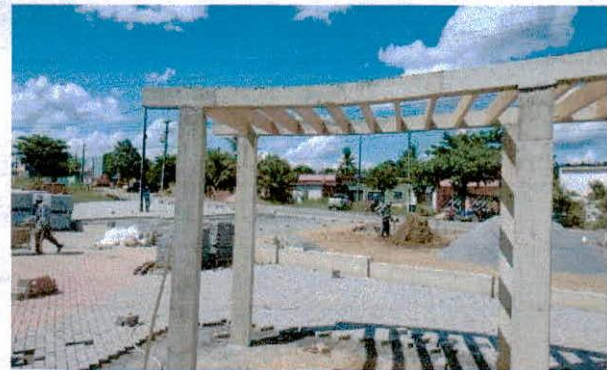
Foto 02: Execução de estrutura de pergolados

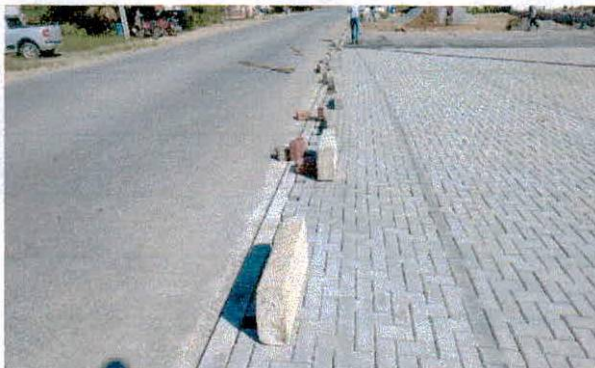
Foto 03: Execução de meio fio e pavimentação intertravados

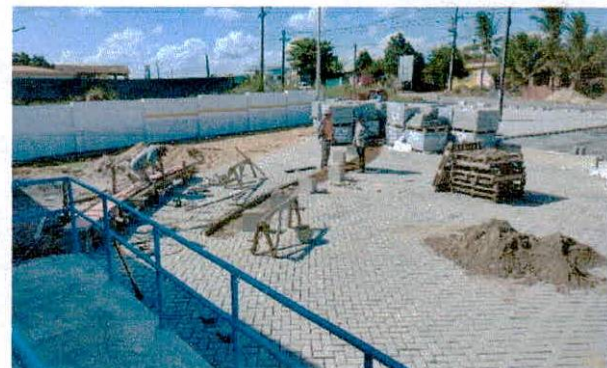
Foto 04: Execução de pavimentação intertravados

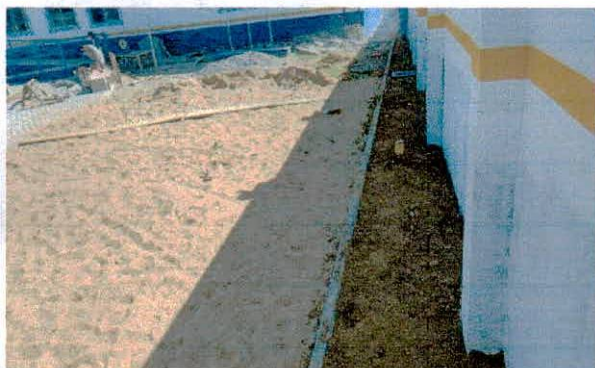
Foto 05: Colchão de areia grossa e meio fio de jardim

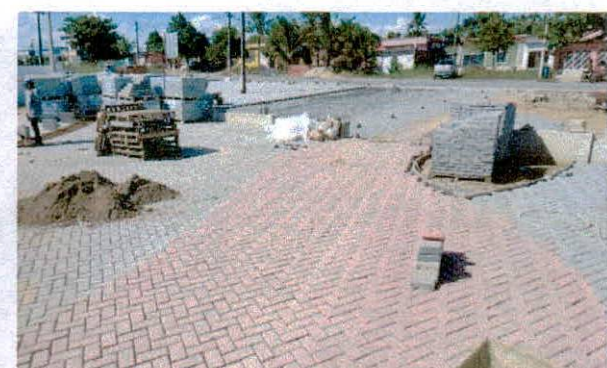
Foto 06: Execução de pavimentação intertravados

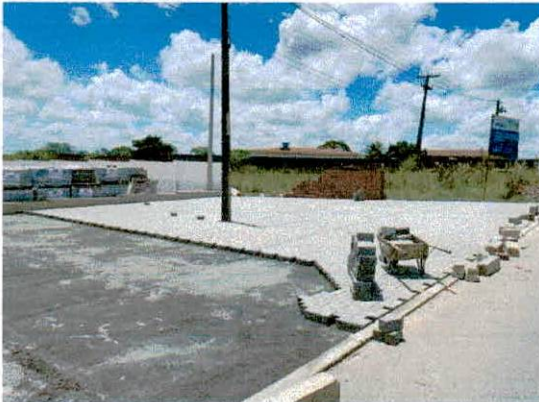
Foto 07: Execução de pavimentação intertravados

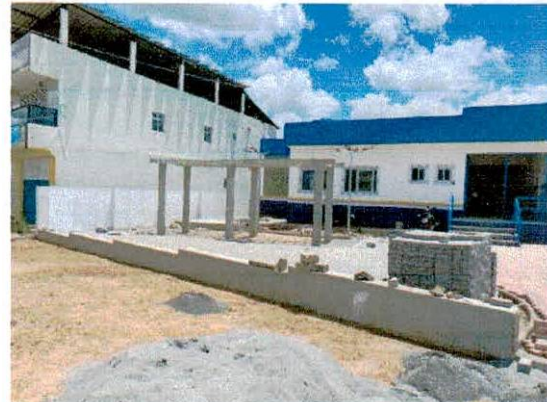
Foto 08: Execução de mureta de alvenaria

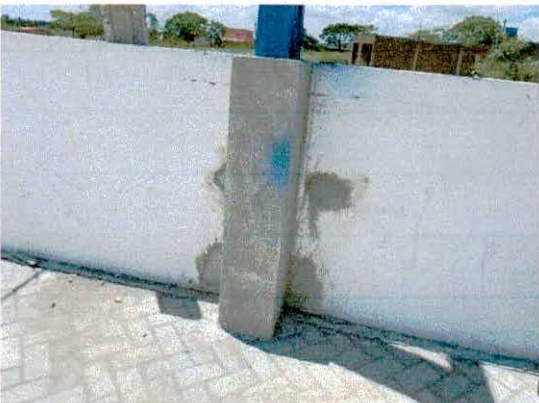
Foto 09: Pilar de sustentação de estrutura metálica

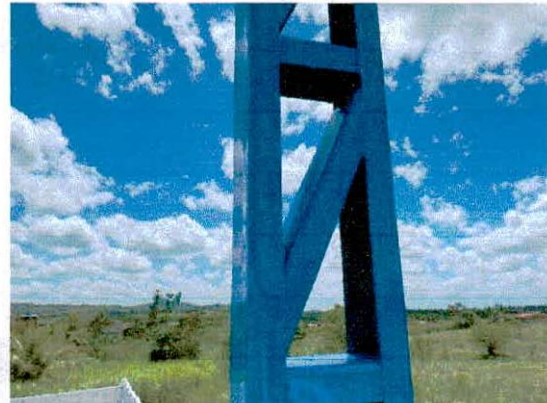
Foto 10: Estrutura metálica

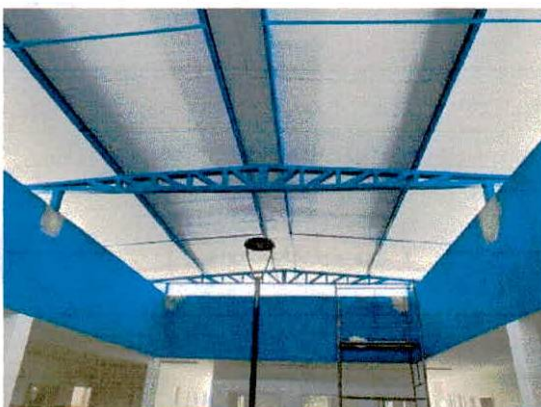
Foto 11: Estrutura metálica e coberta termo acústica

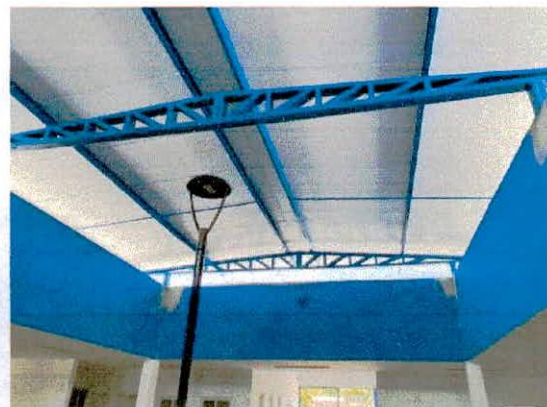
Foto 12: Estrutura metálica e coberta termo acústica

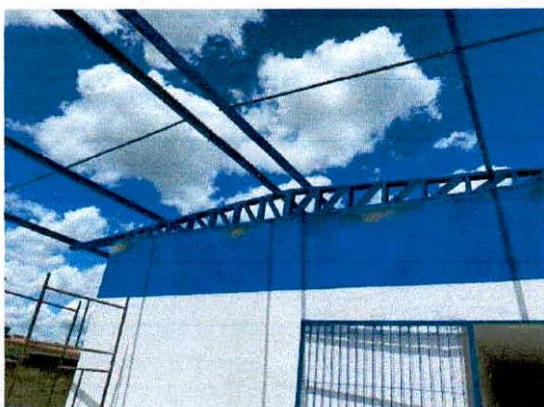
Foto 13: Execução de estrutura metálica

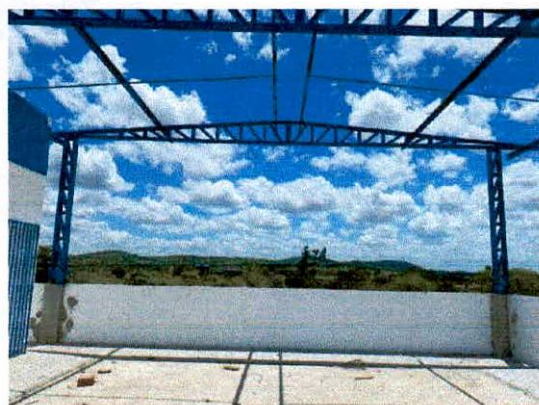
Foto 14: Execução de estrutura metálica

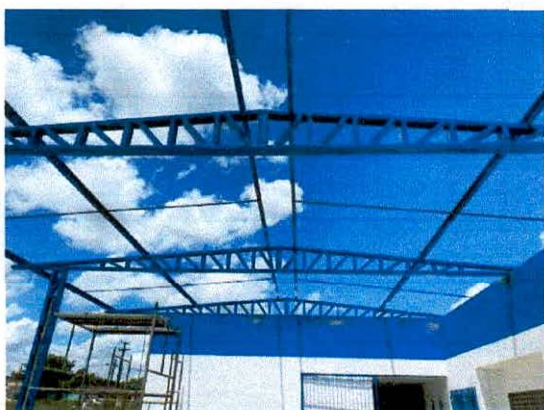
Foto 15: Execução de estrutura metálica

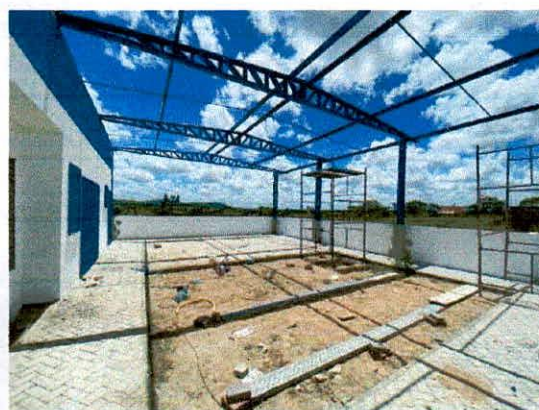
Foto 16: Execução de estrutura metálica
